<div style="border: 1px solid black; padding: 5px; width: fit-content; margin: auto;"> SCHEDA B </div>	REGIONE SICILIANA - DIPARTIMENTO DELLA PROTEZIONE CIVILE - SERVIZIO RISCHI IDROGEOLOGICI ED AMBIENTALI	PROVINCIA CATANIA
		COMUNE MASCALUCIA
		LOCALITA' Cimitero Nicolosi - Via Del Bosco

SCHEDA DI SINTESI DEL PIANO DI PROTEZIONE CIVILE PER IL RISCHIO IDROGEOLOGICO

SCHEDA B INFORMAZIONI DI DETTAGLIO E SCENARIO D'EVENTO

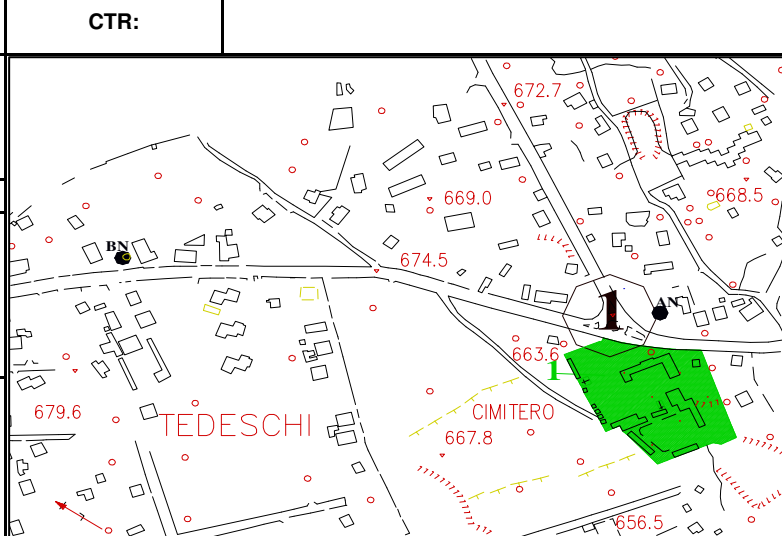
DENOMINAZIONE AREA CRITICA - NODO N° 1 cod. I_267CT		Breve descrizione: La vasca di espansione delle acque proveniente da monte, risultando inadeguata in occasione di eventi meorici eccezionali riversa le acque sulla strada (nella cartografia segnata con AN)			
CRITICITA' PER: frana <input type="checkbox"/> inondazione <input checked="" type="checkbox"/> mareggiata <input type="checkbox"/> altro <input type="checkbox"/>		Monitoraggio strumentale <input type="checkbox"/> Nessuno <input checked="" type="checkbox"/> Monitoraggio a vista <input type="checkbox"/>			
PRECEDENTI S/N <input type="checkbox"/> S <input checked="" type="checkbox"/>		frequenti <input type="checkbox"/> occasionali <input checked="" type="checkbox"/>			
PAI: PERICOLOSITA' (P1,P2,P3,P4)	Sito d'attenzione				
PAI: RISCHIO (R1,R2,R3,R4)	R4	n.ro rif	095-E-3MC-E01	scheda(S/N)	
Aggiornamento					
DRPC: PERICOLOSITA' (B,M,E,ME)

Eventi piovosi eccezionali nella zona, consistenti in forti precipitazioni di notevoli intensità anche se di durata limitata a poche ore (4-5 ore), provocano forti disagi alla viabilità, con allagamenti stradali e a delle abitazioni site sulla Via del Bosco. Inoltre sulla via Del Bosco confluiscono le acque meteoriche proveniete dalle strade limitrofe.

Previsti : Pulitura della vasca di spandimento della via del Bosco
